TEM Cell 开放式横电波小室 辐射干扰测试实例

1. 介绍

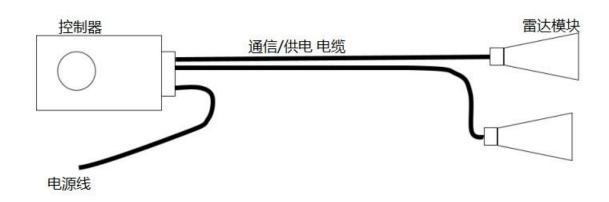
有位客户要求我们解决超声波停车雷达设备的辐射干扰问题。该设备在 530 kHz -2 MHz 频率范围内未通过 CISPR 25 4 类窄带辐射噪声测试。该设备由一个带蜂鸣器的控制器和两个雷达模块组成。接线包括控制器的电源电缆和控制器与两个雷达模块之间的通信/电源电缆。

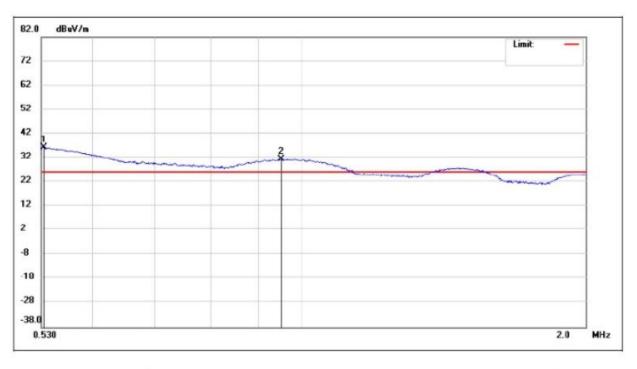
客户提供了在无回声室中测量的测试失败的屏幕截图。

No.	Frequency (MHz)	Reading (dBuV)	Factor (dB/m)	Result (dBuV/m)	Limit (dBuV/m)	Margin (dB)	Detector	P/F	Remark
2	0.9507	31.36	0.15	31.51	26.00	5.51	peak	F

测得的传导发射频谱在530 kHz至约1.1 MHz的范围内超过了CISPR 25 4类的限制。 此外,客户提供了信息,即在模块电缆断开的情况下测试也失败了。

尽管存在AM广播信号中的一些峰值,但在测得的频谱中可见的"峰值"与屏蔽暗室内的测量图很好地相关。 与在屏蔽暗室中测得的幅度相比,在TEM单元中测得的幅度大约低20 dBμV。

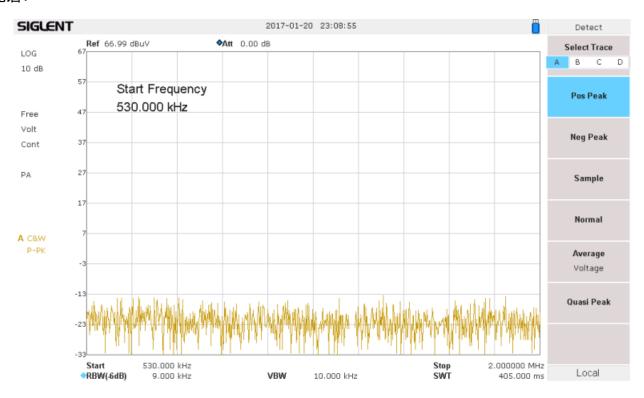
跨度530 kHz - 2 MHz; 带宽9 kHz; 衰减器0 dB; 前置放大器打开; 平均电压、正峰值检测器显示以下光谱:

使用此设置显示的本底噪声约为-20dBµV,这对于此类频谱分析仪而言令人印象深刻。 但是,需要考虑的是,感兴趣的频率范围充满了可能被拾取的AM广播信号。

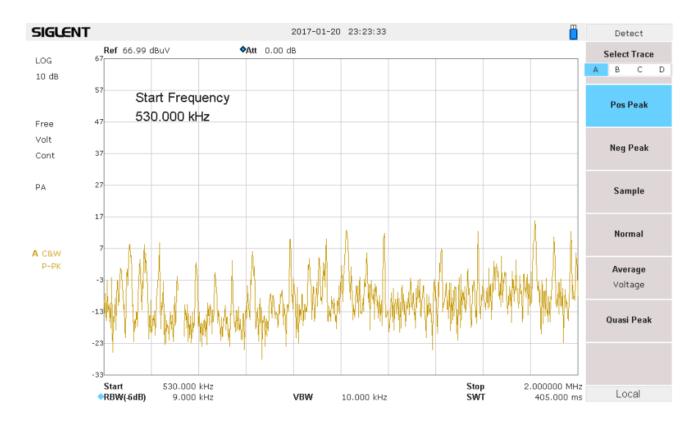
连接空的TEM单元显示以下频谱:

不出所料,频率范围到处都是广播信号。接下来,如果DUT的发射相对于幅度高于还是介于幅度之间,则需要弄清楚。

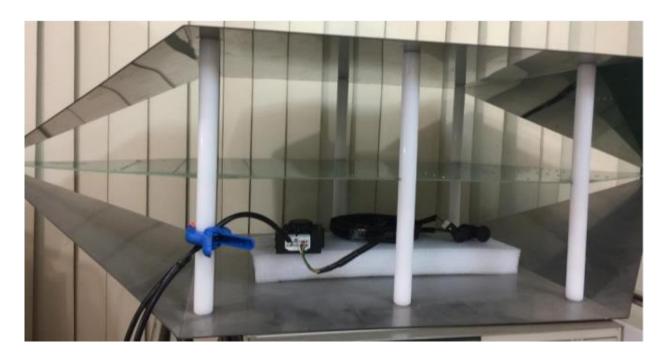
接下来,将包含电缆和雷达模块的DUT放置在TEM单元内部并打开电源:

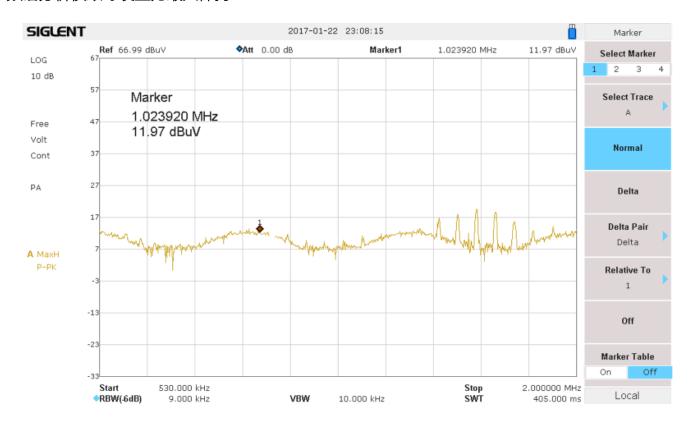
频谱分析仪跟踪设置为最大保持:

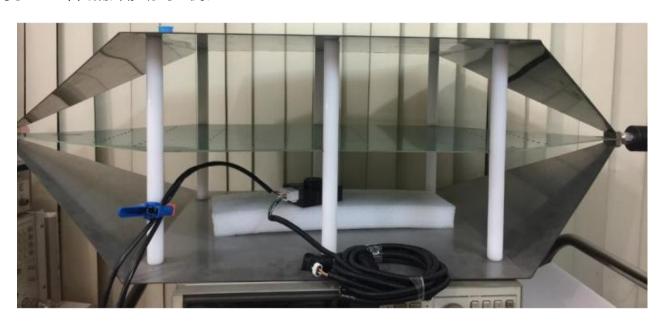
接下来,电缆被拆除,因为根据客户的说法,电缆拆除也失败了。为简单起见,电缆保持物理连接,但相对于TEM单元隔片移动到一侧。

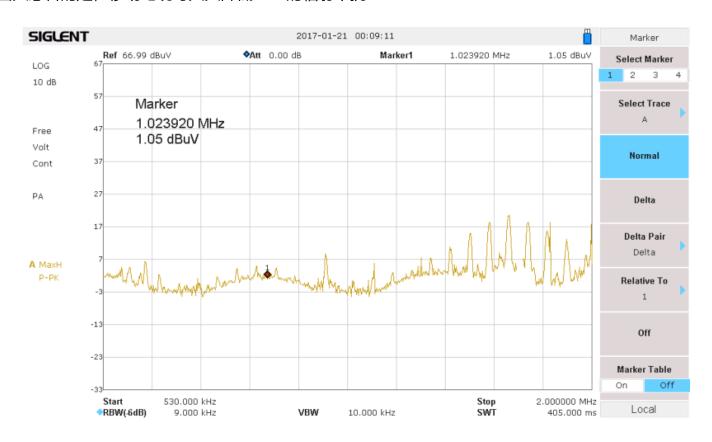
出人意料的是, 移动电缆可大大降低DUT的辐射干扰:

"移走"电缆可以降低大约11 dBμV的幅度的辐射噪声。 经与客户核实,实际上并没有拔掉电缆,而是断开了两个雷达传感器的连接。 这也解释了为什么频谱 "hills"的相对幅度与TEM单元测量相比有所不同。 电缆直接在微波暗室中设置,而在TEM单元中则是盘绕的。

拔下电缆可大大降低DUT的辐射噪声。尽管客户卸下了雷达模块,但他仍未通过测试。实际上,即使没有模块,控制器也将持续尝试通过串行电缆进行通信,而不会发生超时。因此,很可能是控制器和雷达模块之间的串行通信接口是罪魁祸首。为了解决该问题,有必要对接口进行一些过滤。

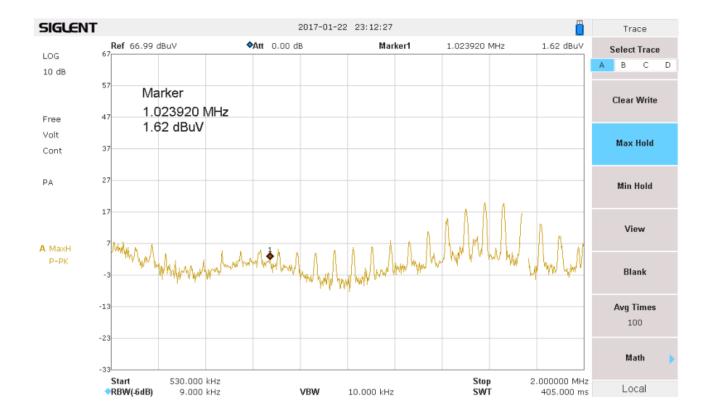
由于铁氧体在低频下不是很有效,因此决定增加与电缆串联的电阻器。这似乎是一种特别实用的方法,因为PCB上已经组装了0欧姆串联电阻。用1K代替0 Ohm串联电阻可将辐射噪声电平降低约12 dBµV。但是,事实证明,串行接口在指定电源电压范围内不再可靠地工作。最后,还需要在晶体管化的串行接口电路中调整一些其他电阻,以解决辐射问题并将串行接口的性能保持在规格范围内。经过一些修改和测量,结果如下所示:

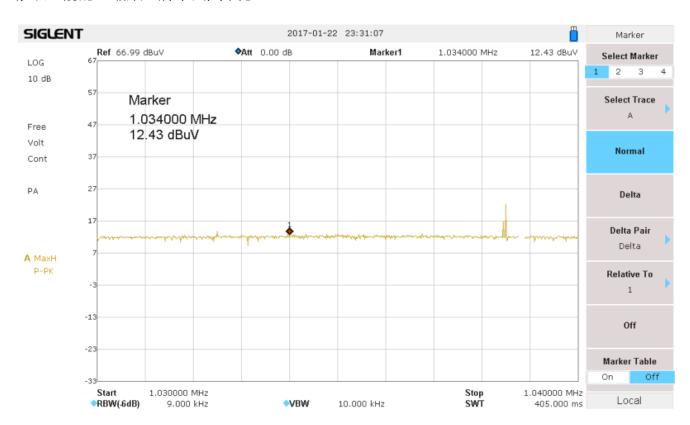
为了获得更清晰的图像,频谱分析仪的跨度被减小并设置在两个相邻广播频道之间。 修改之前的"缩放"屏幕截图下方:

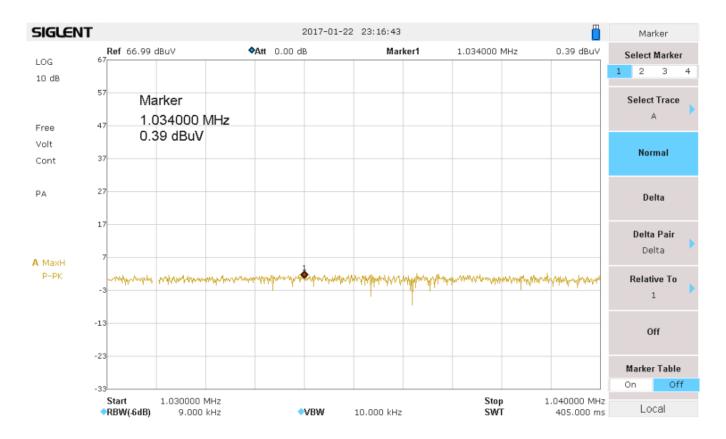
接下来是修改后的放大屏幕截图:

修改后的频率使辐射发射电平降低了12 dBμV

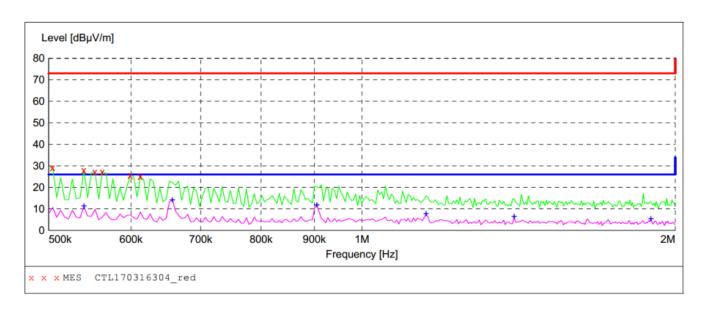
修改后,位于测试室最终测量图的下方:

该设备通过了500kHz至2MHz范围内的辐射噪声测试,此外还通过了高达2GHz的其余频率范围。
